**Bedre hydrotekniske løsninger
Nedløpskummer og utløp**

ITF- rapport 123/2002

Summary This report is based on a project that was conducted in Nannestad community in the county of Akershus in Norway. Various types of drainage inlets, intakes and outlets were tested. More than eighty inlets and intakes for surface water were included in the project and were followed-up over a period of five to eight years. In the project period, which lasted for ten years, various outlet constructions were also tested. The project emphasised especial on methods to secure these constructions from being damaged by erosion. In the report different solutions on how to construct intakes, and inlets for surface water and outlets for drainage water from agricultural land are presented.		
Stikkord: Drenering, kummer, utløp		Tilgjengelighet: Åpen
Key words: Drainage, Surface water intake, drainage water outlet		Oppdragsgiver: Statens landbruksforvaltning v/Johan Kollerud
Rapport tittel: Bedre hydrotekniske løsninger- Nedløpskummer og utløp		Oppdragsgivers referanse: Jarle T. Bjerkholt

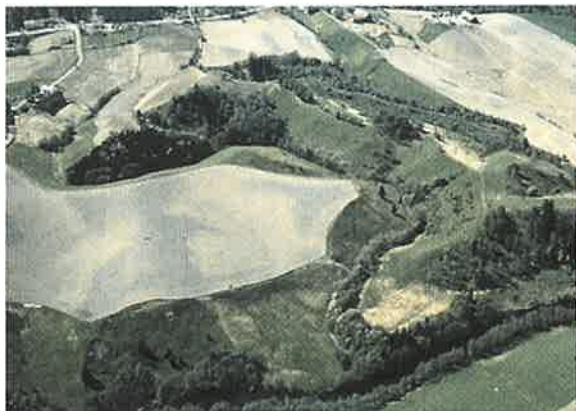
Kupert leirjordsareal i Nannestad. I hellende terreng med tett jord renner vann raskt til nedløpskummer der det lett graver. I ravinene på bildet var det høsten 2000 store jordras i de bratte skråningene.

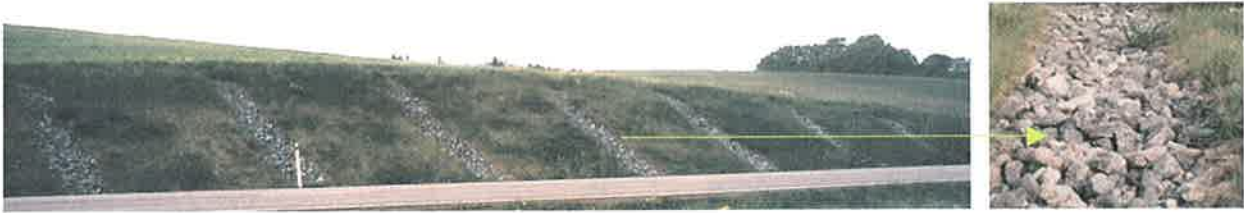
En liten veiskjæring, like syd for det mest kupert terrenget i Nannestad, er meget godt sikret med steinsatte nedløp i tillegg til godt grasdekke. Som en kontrast er jordbruksarealene i området meget dårlig sikret mot erosjon.

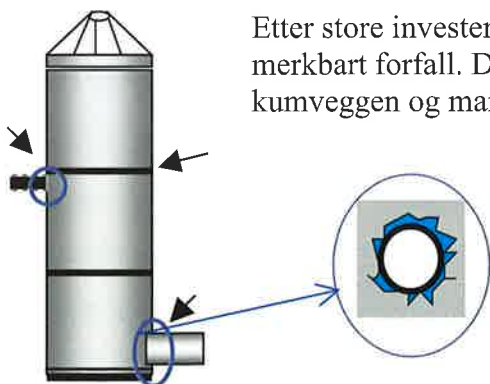
Etter store investeringer i hydrotekniske tiltak for 15-40 år siden, er det nå et merkbart forfall. Den viktigste årsaken til graving rundt kummer er åpninger i kumveggen og manglende filter rundt kummene.

Svarte piler viser kritiske steder for inntrenging av jordblanda vann. Skissen til høyre viser rørinnløp i kumvegg. Blått felt viser åpninger rundt rør som ofte ikke er tettet, eller tettingen har vært utført ufullstendig eller den er brukket i stykker av tele.

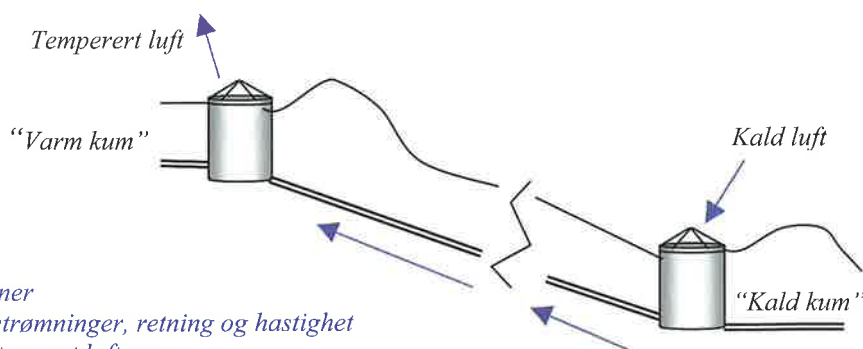
*Røykpatroner
klarla luftstrømninger, retning og hastighet
Her trakk tempert luft opp
gjennom en "varm kum"*

Skorsteinseffekten øker med stigende høydeforskjeller og er størst i kaldt vær. Temperaturen i jorda nær kumveggen i kalde perioder kan være under frysepunktet til mer enn 2 m dybde. Tining langs kumvegg slemmer opp jord som siger langs kumvegg til små åpninger.

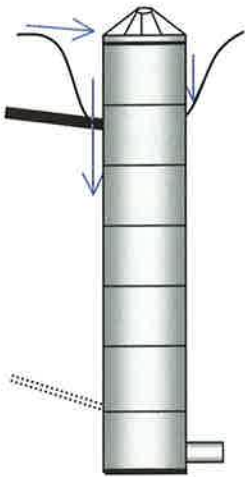
Dype kummer med kritiske åpninger langt nede er kostbare å reparere. I prosjektet ble det ikke utført reparasjoner lenger ned enn til grøftedypet (dette på grunn av kostnadene ved slike reparasjoner). Slike grunne inngrep hjalp lite når den viktigste årsak til gravingen lå dypere. På planerte arealer kan det forekomme over 10 m dype kummer. Hver skjøt av ringene *kan* ha åpninger. De eldre kummene hadde ofte not/fjør skjøter, de er mindre stødige enn kummer med fals-skjøt. Planering eller setninger av massene kan ha gitt små, men kritiske forskyvninger av slike kumsøyler. Vann siger ned ofte langs kumvegg, en tendens som lett forsterkes med tida.

Kostnadene ved reparasjon øker sterkt særlig ved dybder over 4-5m. *Det anbefales å legge fiberduk rundt kumveggen.* Graving under grøftenivå gir gradvis setning av massene. Derfor bør grøfteinnløp flyttes ned til urørt grunn, som antydnet med stipla linje på figuren

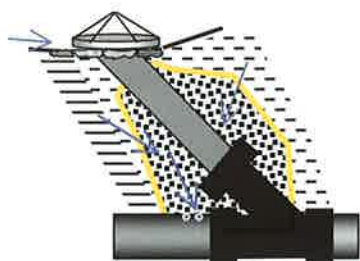
Skrårør er en alternativ utforming som kan være anvendelig. Foreløpig vet en for lite om tele kan få tak til å bryte den opp det skrå nedløpet. Mye tyder på at plastmaterialer tåler en viss bending av teleløft. Gruslag rundt det skråsiderøret vil hindre heterogen tele.

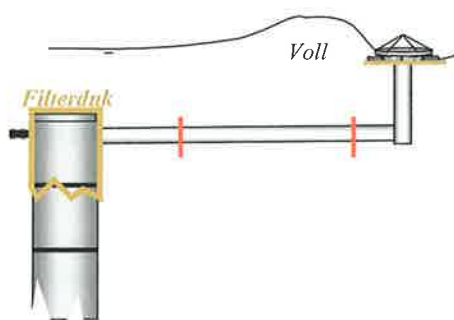
I prosjektet er det prøvd å lage avlastningskum f.eks. 6 m (en rørlengde) oppstrøms dype kummer med vedvarende problemer. Den avblenda kummen sikres med lokk og filterduk. Skissen viser en av løsningene som er brukt.

Graving rundt dype kummer skyldes lekkasjer, ofte gjennom hull dypere ned, slike kummer er godt drenert. Kratre rundt kummer samler mye vann og øker mengden av sigevann ned langs kumveggen, resultatet er økende jordtap. For to slike avlastningskummer som er prøvd har det oppstått graving langs rørledningen mellom kummene. Resultatet har blitt graving rundt hovedkummen. En eller 2 tiltetningsmansjetter koplet på ledningen vil hindre en slik vannstrøm. Det er behov for nærmere utprøving for å klarlegge

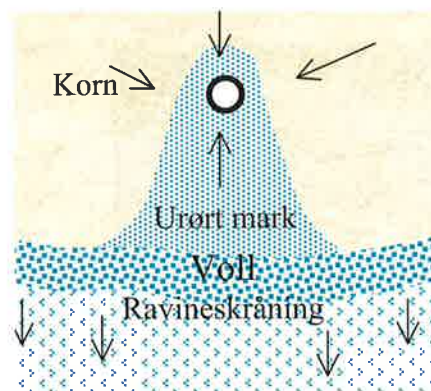
Terrengforming eller voller er forutseningen for at kummene skal fange alt overvann og lede det trygt bort fra arealet.

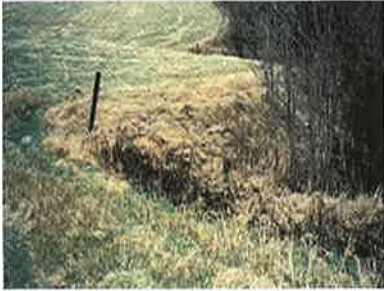
Gradvis eter fliker av raviner seg lenger inn på dyrka arealer.

En rørkum som 6 år tidligere ble plassert inne på jorden, står her på kanten av stupet. Vollen bak kummen ble gjennomgravd av en vannstrøm langs nedløpsledning. Skadene ble ikke reparert og det har forårsaket ras.

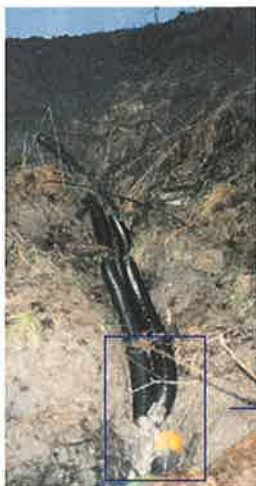
I ravineskråningene langs elva Leira ser en mange steder løse, blottlagte ledninger. Vannet renner utenfor og graver.

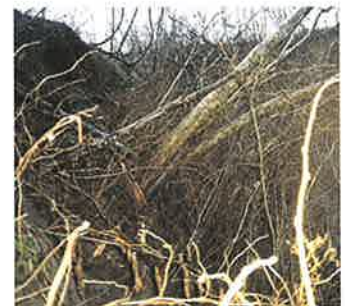
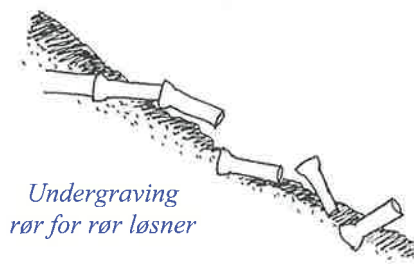
Bildet til høyre viser trær som er undergravet av utløp i skråninger langs elva Leira. Dette er en farlig utvikling. Utløp fra jordbruket er likevel bare en av årsakene til ras i bratte raviner.

Tidligere ble utløp av drensgrøfter avsluttet med sementrør. De fleste bunnledningene ved planeringer besto av sementrør av 1 eller 2 m lengde. Ved undergraving tipper enden på siste rør ned og vann strømmer ut gjennom skjøten ovenfor. Rør etter rør faller ned, dette fører til en stor økning i jordtapet og til hydrotekniske anlegg som ikke fungerer godt.

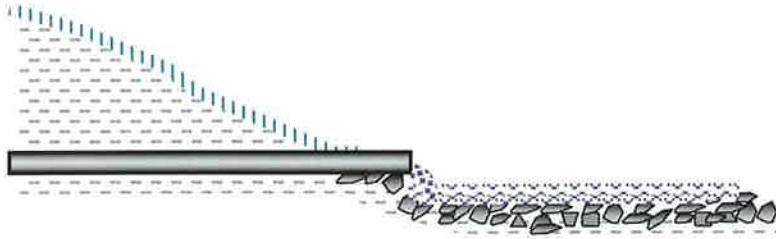
Eksempler på utløp med "omvendt filter"

Eksempel A. Bunnledningen består av sementrør 60 cm diameter og lengde 2 m. Utløpsrøret ytterst ble bøyd ned fordi vannet gravde. Ved rehabilitering ble de 3 ytre sementrørene erstattet med 6 m plastledning. Samtidig ble det lagt på grus og stein, størrelse 2 - 10 cm, rundt ytre del av utløpet, som lengdesnittet viser. Et slikt "omvendt filter" skal holde jordpartikler tilbake mens vannsig i grunnen får avløp.

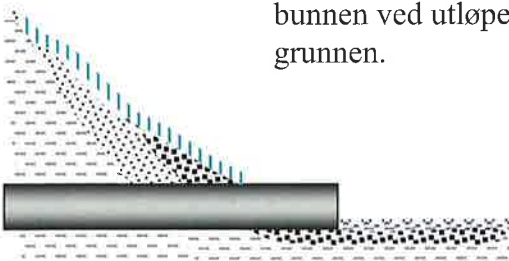
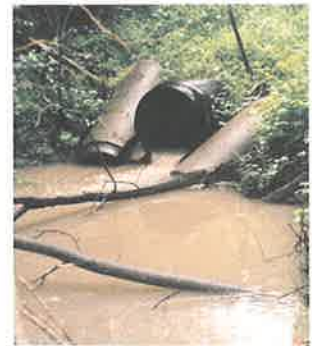
4 år etter rehabilitering er nivået for bekkeløpet senket ca 50 cm. Det skyldes graving rundt utløpet og i bekkeløpet. Det har skjedd til tross for at bekken er nokså flat. Grov sprengstein med filterduk under i bunnen ved utløpet ville stabilisert grunnen.

Ved planering ble en bekk lagt i rør. Bildet viser plastledning i utløpet med de utrangsjerte betongrør på siden.

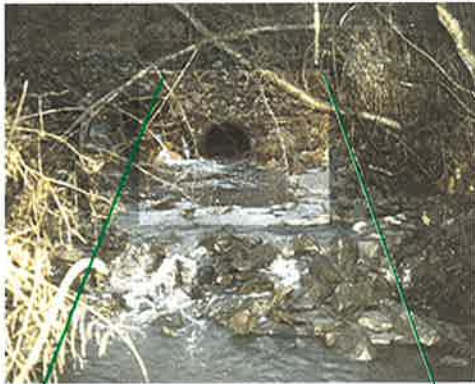
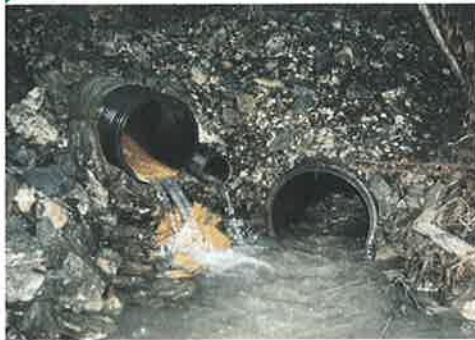
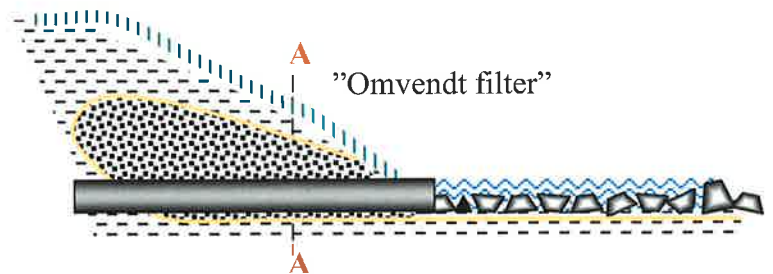
Eksempel B. Det var her utløp for 2 bunnledninger og en samlegrøft. Rehabilitering var nødvendig etter sterk graving. Det ble gjort for utprøving høsten 1997. Skissene og bildene viser opplegget for "omvendt filter". I grøfteløpet er det lagt fiberduk som omslutter pukkstein, kornstørrelse 5 - 10 cm. I bunnen av bekken rundt utløpet av rørene ble det lagt grov sprengstein. Den har større evne enn rund stein til å motstå rulling med vannstrømmen. Det er formet en liten dam nærmest utløpet. Årlige observasjoner av utløpet, seinest våren 2001, viste ingen forandringer rundt utløpet eller i bekken.

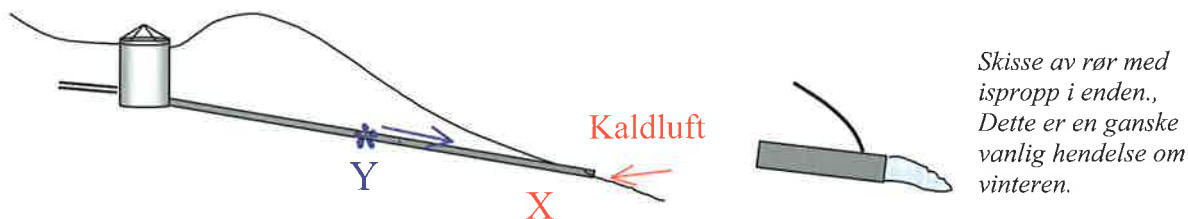
Skissen over viser et vanlig utløp nederst på en planering. I kulde vil kald luft suges opp gjennom utløpet på grunn av trykkforskjellene øverst og nederst i rørgaten (skorsteinseffekt). Ytterst i ledningen kan det dannes en ispropp (X) når vanntransporten samtidig er lav. I vårløsningen oppstår stort trykk. I rørskjøter f eks av 6 m plastledning (Y) kan vannet sprengte hull, kraftige "fontener" kan oppstå. Mange observasjoner tyder på at dette er en vanlig årsak til skader. Dette skjer på en tid av året det er lite eller intet tilsyn med anleggene, og det kan oppstå store skader.

For å redusere skorsteinseffekten anbefaler Statens Veivesen å bruke "gardiner av plaststrimler" i inn- og utløp av kulverter, eller at kulvertledningen "brytes opp" med noen åpne grøfter.

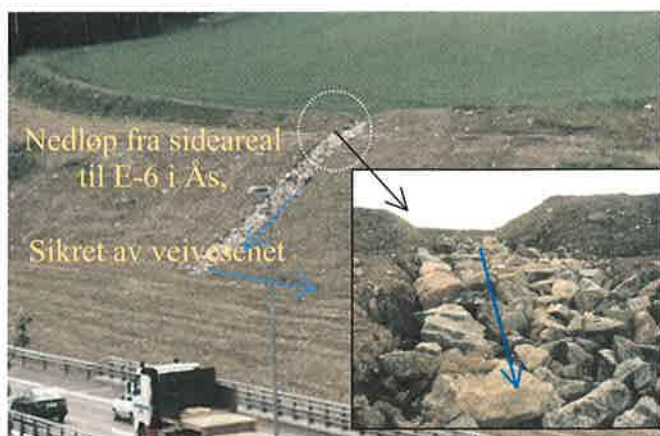
Overflatevann fra et lite jordbruksareal fanges opp av jordvoll fra to sider og vannet ledes ned en bratt bakkeskråning. Steinrenna er ca 2 m brei og 60 cm dyp. Det svarer til $1,2 \text{ m}^3$ stein per m grøft. Størrelsen av stein varierte fra ca 20 til 100 cm. Det var tydelig graving mellom de store steinene. Bunnen eller sidene var ikke dekket av fiberduk noe som trolig ville hindret graving.

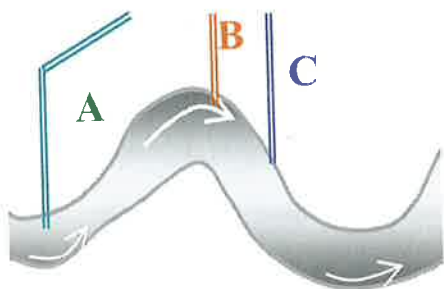
Elver og bekker graver i yttersvinger. Deres løp er avgjørende for hvor det vil grave eller rase i framtida. Skissen viser 3 alternativer for et utløp. Utløp B kan undergraves og skades raskt, utløp C er utsatt på lenger sikt ettersom bekkeløpet endres. Utløp A anbefales fordi vannkanten her er godt beskyttet.

Elve- eller bekkeløpet på stedet for utløp bør steinsettes, opp til nivået for flomvann, for å unngå graving og skader på utløpet. Enkelte steder kan det være aktuelt å rette ut et uheldige bekkeløp og plastre det med sprengstein helst som "omvendt filter" med filterduk nærmest jordbanken, deretter grus eller fin pukk og sprengstein ytterst langs vannflaten.

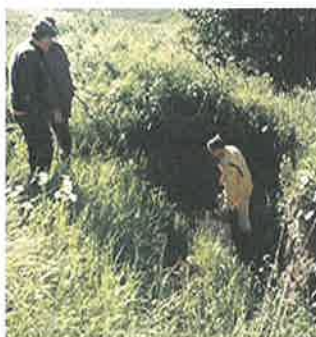
*Utløp undergraves,
raviner oppstår*
