**Bedre hydrotekniske løsninger
Nedløpskummer og utløp**

ITF- rapport 123/2002

Summary This report is based on a project that was conducted in Nannestad community in the county of Akershus in Norway. Various types of drainage inlets, intakes and outlets were tested. More than eighty inlets and intakes for surface water were included in the project and were followed-up over a period of five to eight years. In the project period, which lasted for ten years, various outlet constructions were also tested. The project emphasised especial on methods to secure these constructions from being damaged by erosion. In the report different solutions on how to construct intakes, and inlets for surface water and outlets for drainage water from agricultural land are presented.		
Stikkord: Drenering, kummer, utløp		Tilgjengelighet: Åpen
Key words: Drainage, Surface water intake, drainage water outlet		Oppdragsgiver: Statens landbruksforvaltning v/Johan Kollerud
Rapport tittel: Bedre hydrotekniske løsninger- Nedløpskummer og utløp		Oppdragsgivers referanse: Jarle T. Bjerkholt

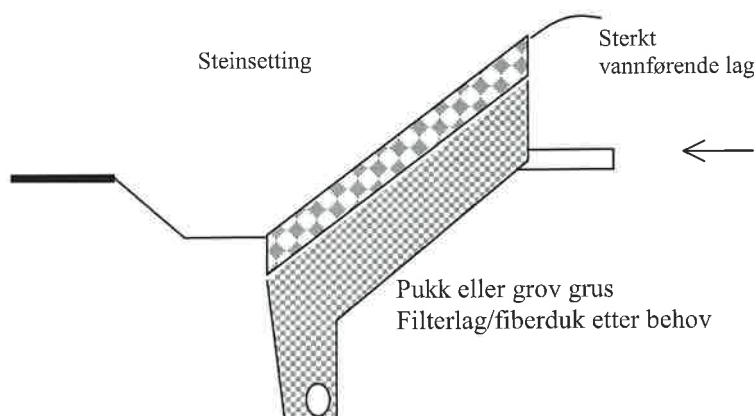
Skissen ovenfor er hentet fra “Håndbok 018”, Vegbygging fra Statens Vegvesen, 1999. Her vises tverrsnitt av nedløpsgrøft i bratt sideskråning der det kommer ut store vannmengder i grunnen.

”Avstanden mellom skråningsdren kan være 4 - 6 m, avhengig av blant annet jordart. Grøftebredde ca 0,5 m”

*Utløp som ender i skråninger undergraver og fører til ras.
Selv forholdsvis flate utløp bør steinsettes, helst med sprengstein.
Fiberduk som underlag gir ekstra sikring.
I skråninger med lukka nedløp oppstår lett graving på grunn av
vannstrømmer utvendig langs ledningen.*
